Energimærkning for følgende ejendom:

Adresse: Haraldsgade 90
 Postnr./by: 2100 København Ø
 BBR-nr.: 101-208117
 Energimærkning nr.: 200041462
 Gyldigt 5 år fra: 21-11-2010
 Energikonsulent: Jakob Madsen
 Programversion: EK-Pro, Be06 version 4 Firma: JDM Rådgivende Ingeniør ApS

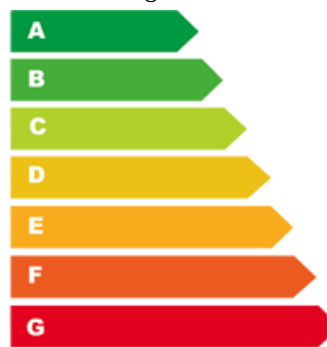
D

Energimærke

Lavt forbrug

Højt forbrug

Hvis alle forslag gennemføres, vil det forbedre husets energimærkning til karakteren: **C**
