# SPAR PÅ ENERGIEN I DINE BYGNINGER

Energimærkningsrapport

Haraldsgade 90

Energimærkningsnummer 311466141

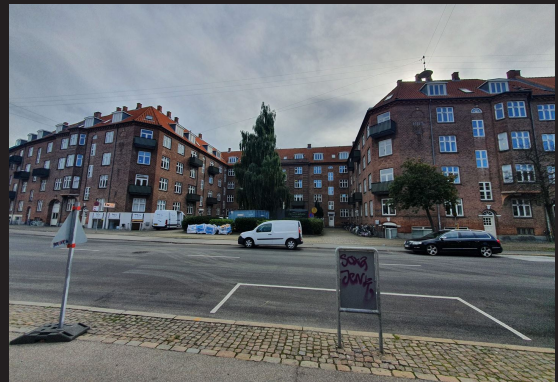
Bygningernes energimærke:

Gyldig fra 8. oktober 2020

Til den 8. oktober 2030.
